## Untersuchungsbericht Auftrags-Nr. 1221209

- Auftrag:** Pilzbestimmung an einer geschädigten Holzprobe (Entnahmeort: Pfähle im Fischerhafen Möltenort)
- Auftrag vom:** 16.07.2021
- Auftraggeber (AG):** Dr.-Ing. Gesa Haroske, Sachverständige für Holzschutz (EIPOS), Birkenweg 4, 23968 Gägelow/Wismar
- Auftragnehmer (AN):** Institut für Holztechnologie Dresden gemeinnützige GmbH (IHD)
- Verantw. Bearbeiter:** Prof. Björn Weiß

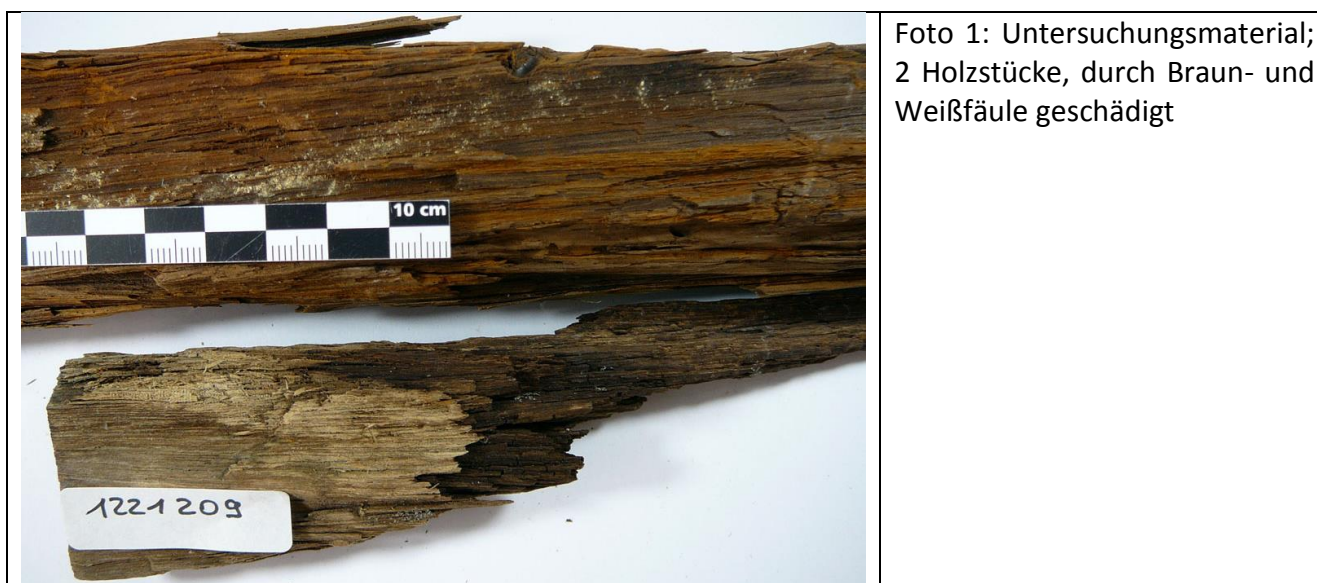
Die Probe wurde vom AG einem Bauteil im Fischerhafen Möltenort entnommen und zur Untersuchung gesannt (Foto 1).

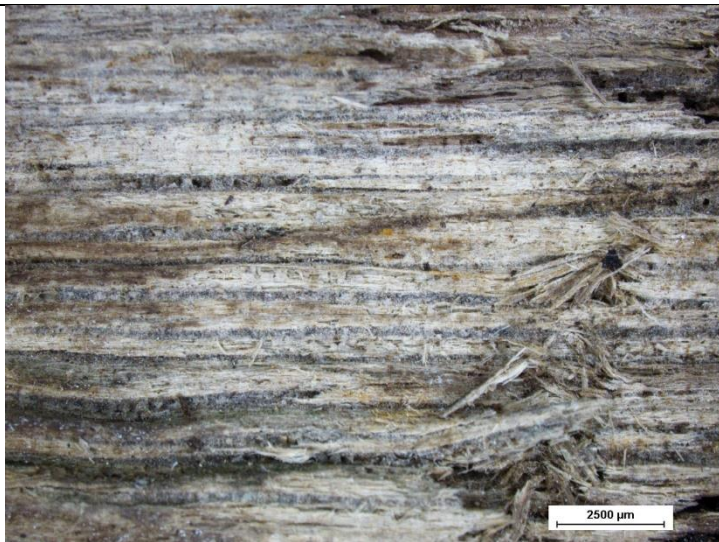
Foto 3: Holz faserig aufgelockert und aufgehellert, durch Weißfäulepilze geschädigt; M 7,5:1

Die Probe weist pilzliche Schäden auf, Oberflächenmyzel ist nicht vorhanden. Stellenweise ist das Holz durch Weißfäulepilze geschädigt, in anderen Bereichen ist das Holz dunkelbraun verfärbt und feinkwürfelbrüchig. In den Bereichen mit feinem Würfelbruch wurden in den Fasern bzw. Holzstrukturen gehäuft schräggestellte Abbaukavernen, verursacht durch Moderfäulepilze, festgestellt.

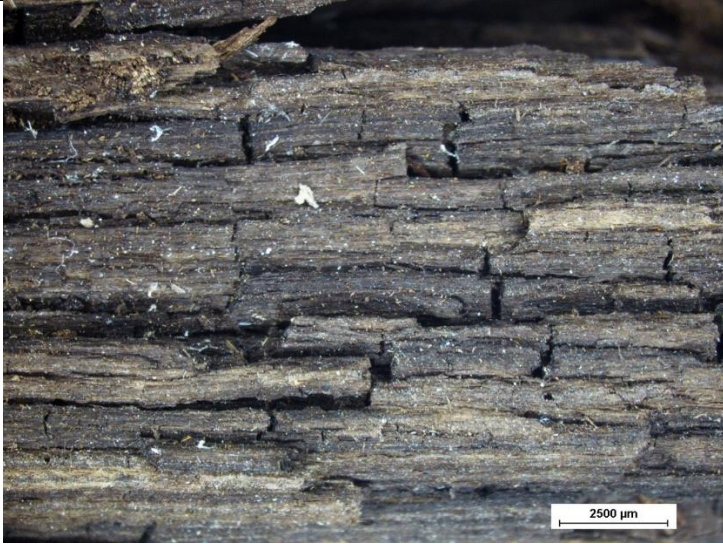
Foto 4: Holz dunkel verfärbt, Würfelbruch vorhanden; Würfelbruchlänge etwa 2 ... 6 mm; M 7,5:1
